Bahrmühlenviadukt – Erhaltung und Ertüchtigung der 15-Bogen-Natursteinbrücke an der Strecke Neukieritzsch–Chemnitz

In den Jahren 2007 bis 2010 wurden durch die Deutsche Bahn AG anspruchsvolle Instandsetzungs- und Ertüchtigungsmaßnahmen am Bahrmühlenviadukt bei Chemnitz ausgeführt. Erläutert werden die zur Qualitätssicherung wichtigen Planungsschritte am Beispiel der denkmalgeschützten Natursteinbogenbrücke. Beschrieben werden die Planungsziele und ausgewählte Ergebnisse der Bestands- und Bauwerkszustandsanalyse als wichtige Projektgrundlagen.

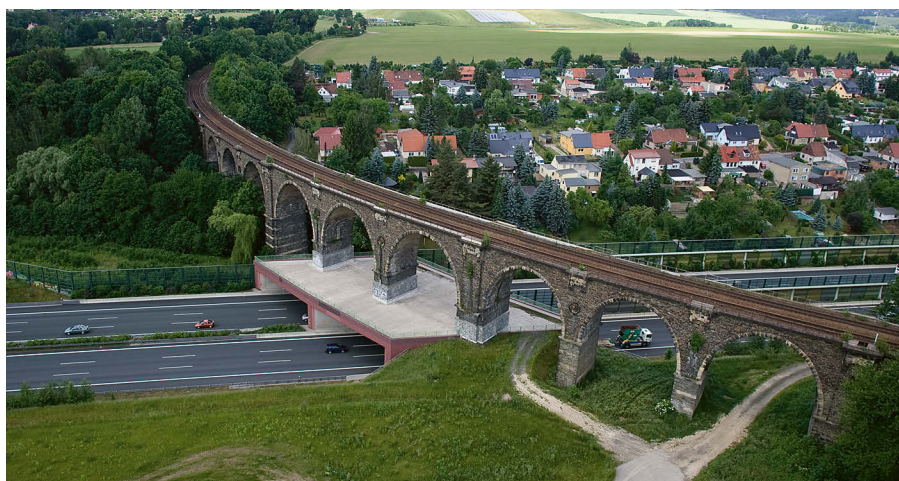
Bild 2. Bahrmühlenviadukt vor Beginn der Instandsetzung/Ertüchtigung 2006

Wegen des schlechten Bauwerkszustands und der im Bestand unzulänglichen Trassierungsparameter war mittlerweile für das Überfahren des Bahrmühlenviaduktes eine Langsamfahrstelle $La = 50 \text{ km/h}$ für Streckenklasse B2 und $La = 20 \text{ km/h}$ für $SK > B2$ eingerichtet. Die Streckenabschnitte vor und hinter dem Bauwerk wurden 2003 im Rahmen des Bauvorhabens SPNV Leipzig–Chemnitz bereits für wesentlich höhere Geschwindigkeiten ausgebaut. Der Abschnitt Bahrmühlenviadukt blieb von dieser Maßnahme wegen der laufenden Bauarbeiten der Autobahn an dem unterführenden Rahmenbauwerk vorerst ausgespart.

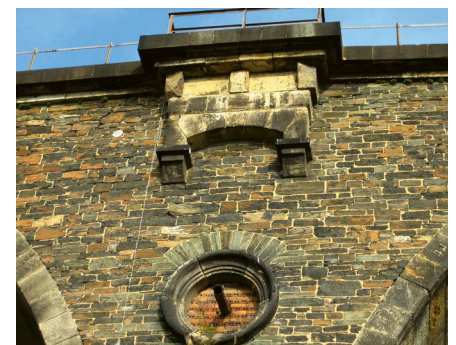
Das Mauerwerk der Stirnwände und Pfeiler wurde als regelmäßiges Schichtenmauerwerk aus einem regional typischen grünen Chloritschiefer ausgeführt. Der Mauerwerk wurde eine zulässige Druckspannung von $1,8 \text{ N/mm}^2$ ermittelt. Gefügeschäden konzentrieren sich vor allem im Anschlussbereich der Stirnwände der Fahrbahnplatte. In diesem Bereich sind Fugenschäden und Fehlstellen im Mauerwerk bis in größere Tiefen vorhanden.

Bild 4. Detail Anschluss Chloritschiefer Mauerwerk/Fahrbahnplatte im Bestand mit historischer Kanzel aus Elbsandstein

Lasteinleitungsbereiche aus Stahlbeton unterhalb der drei Pfeiler wurden mit einem Naturstein verkleidet, der in Art und Abmessung stark vom historischen Natursteinbestand abweicht (Bilder 4 und 5).

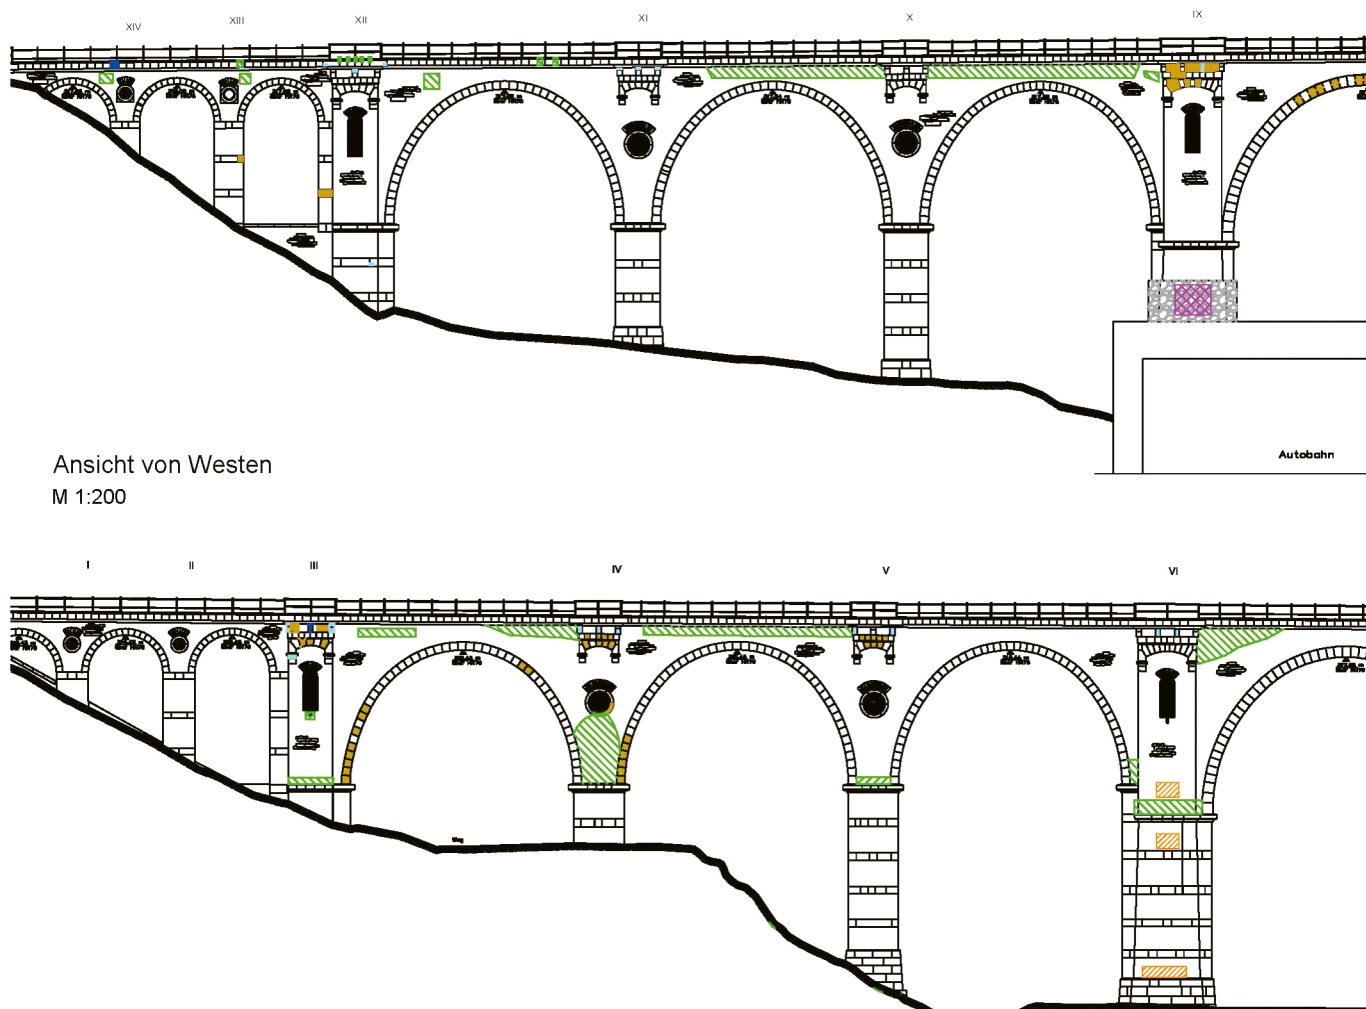
Bild 5. Auszug aus Schadensgrobkartierung

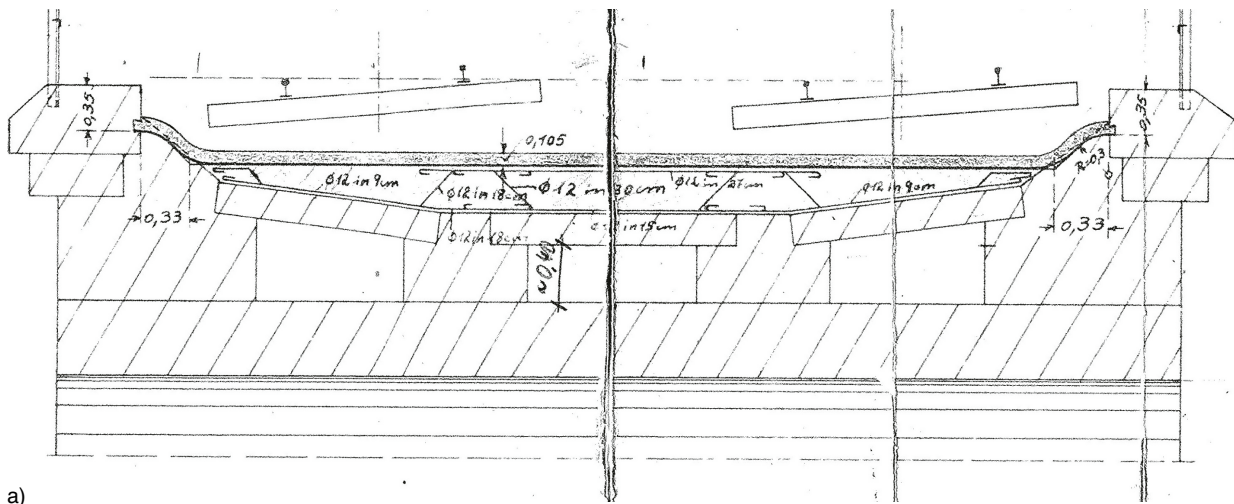
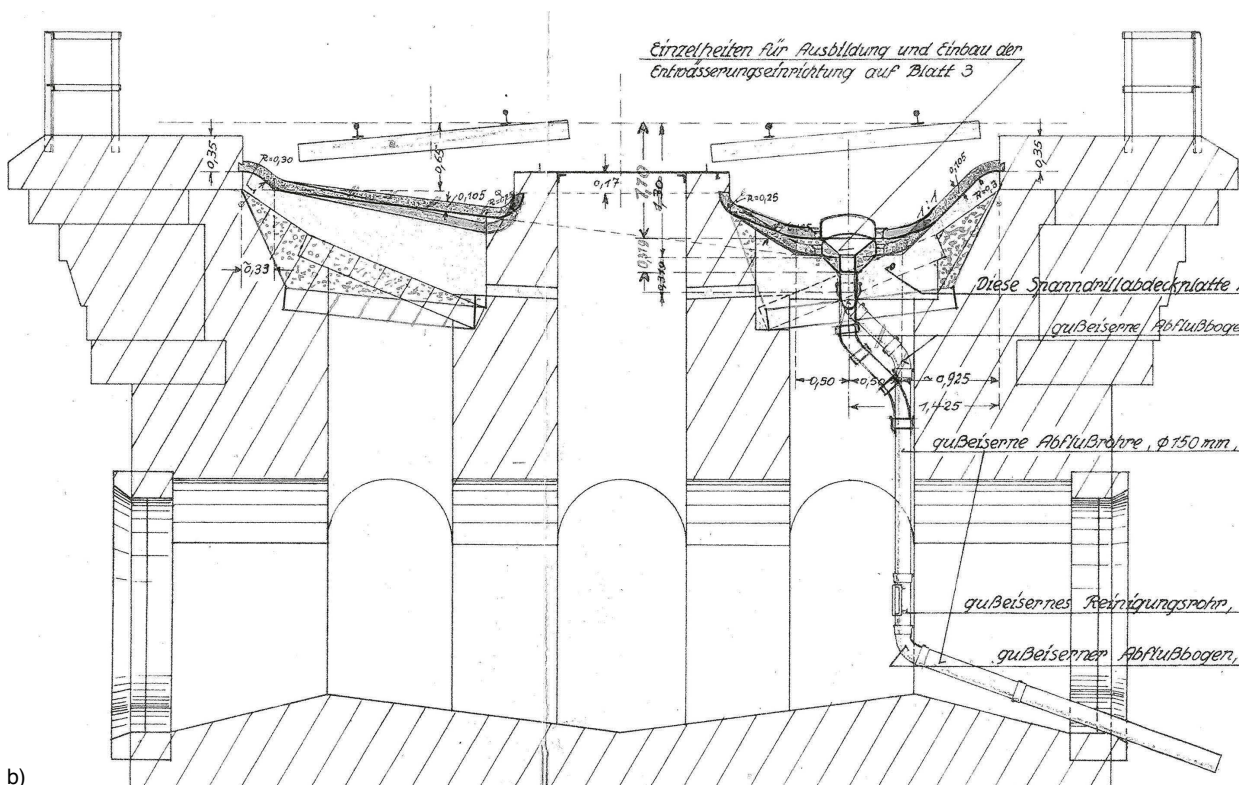
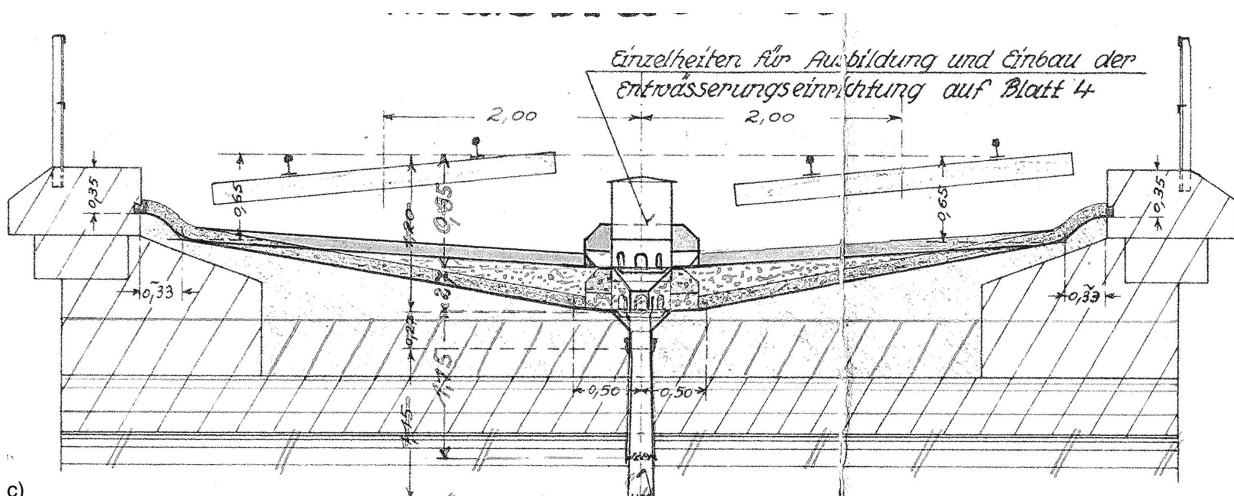
Das Entwässerungssystem befand sich vor Beginn der aktuellen Umbauarbeiten in einem desolaten Zustand. Die Fallrohre waren stark verrostet und undicht und zum Großteil durch Frosteinwirkung beschädigt. Teilweise fehlten Reinigungsdeckel und Rohrschlüsse. Der größte Teil des Wassers versickerte innerhalb der Pfeiler anstatt nach außen abgeleitet zu werden.

In jedem Quergang der Spandrillgänge in den Pfeilerachsen befanden sich auf der westlichen Seite die Entwässerungseinläufe und die Fallrohre der Entwässerung. Dadurch kam es zu einem Feuchtigkeitseintrag in das Bauwerk und zu Feuchtebelastungen an der Außenhülle (Bilder 6 bis 8).

Bild 6. Auszüge aus der Instandsetzungsplanung der Abdichtung von 1934; a) Regelquerschnitte, b) Einbau einer bewehrten Stahlbetonplatte, c) Abdichtungsebene und Entwässerungsabläufe über den Spandrellräumen

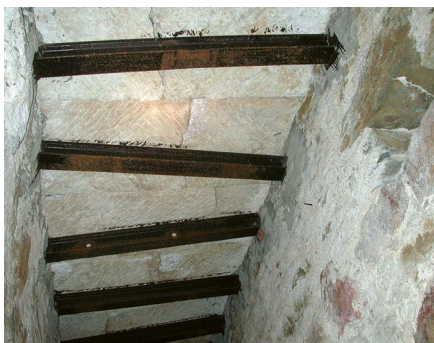
Die Fahrbahn des Bauwerks wird durch Spandrillabdeckplatten aus Sandstein ausgebildet. Die Spandrillplatten waren in einem desolaten Zustand, in weiten Bereichen gebrochen und durch den Einbau von Schienestücken als Hilfsträger behelfsmäßig gesichert.

Bild 7. Unterstützung gebrochener Spandrillplatte aus Sandstein mit untergezogenen Schienen

- Errichtung eines neuen Gleistragwerkes aus Stahlbeton zur Gewährleistung der Tragwirkung in Bauwerksquerrichtung sowie planmäßige Entlastung der desolaten Spandrillabdeckplatten durch die Anordnung von Weicheinlagen
- Verbreiterung des Bauwerksquerschnittes durch Auskragungen des

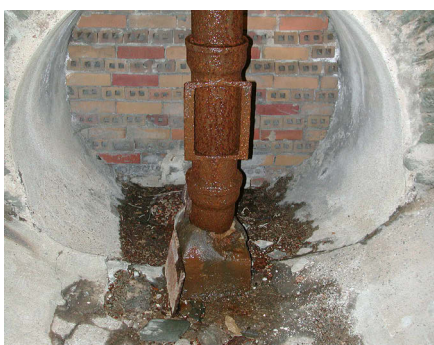
Bild 8. Nachträglich zugemauerte Lüftungsöffnungen, defekte Entwässerungsleitung

- Ertüchtigung des Mauerwerks in den Auflagerbereichen des neuen Gleistragwerks zur Aufnahme der veränderten Beanspruchungen
- Instandhaltungsmaßnahmen in den weiteren Mauerwerksbereichen zur Gewährleistung der Dauerhaftigkeit des Bauwerks
- Herstellung einer vollflächigen Bauwerksabdichtung einschließlich eines geschlossenen Entwässerungssystems

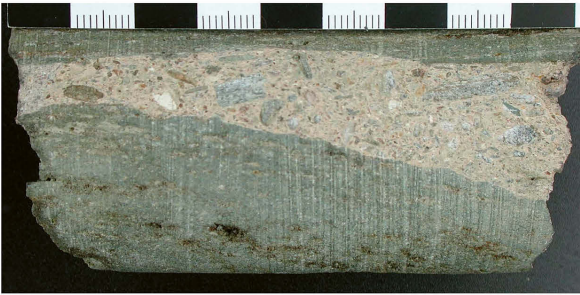
Abb. 18 Bohrkern III / 1 – Profil - Chloritschieferfuge
 Vergrößerung: siehe Maßstab (1 Teilstrich = 1 mm)

Farbe : beige
 Porosität / Gefüge : relativ dichtes Gefüge, geringe Porosität, homogene Bindemittelverteilung
 Zuschläge : Quarzsande, Kiese, tonige Bestandteile, Korngrößen von 0 bis 12 mm , Hauptanteil 0,5 bis 1,5 mm
 Erhaltungszustand : sehr gut, sehr guter Haftverbund zum Stein
 Festigkeit : fest, phänomenologisch beurteilt mindestens Mörtelklasse M 5 nach DIN EN 998-2

- Ertüchtigung des Mauerwerkes im Bereich der Fugenschäden durch mineralische Fugenmörtel Mörtelklasse M5; im Bereich der erhöhten Belastung bis ca. 1 m unter dem neuen Gleistragwerk Mörtelklasse M10
- die in der Vorgängerplanung enthaltene Verpressung von Teilbereichen des Mauerwerkes zur Gefügekonsolidierung und zur Verbesserung der statisch-konstruktiven Eigenschaften ist nicht erforderlich
- festigende Imprägnierung an Sandsteinflächen mit Kieselsäureester; auf den Oberflächen des Chloritschiefers ist keine festigende oder konservierende Imprägnierung erforderlich
- zur Gewährleistung eines sicheren Ablaufes von Oberflächenwasser können partielle mineralische Steinerfüllungsmörtel eingesetzt werden
- der Rückbau der Spandrillabdeckung, das neue regelkonform abgedichtete Gleistragwerk und die

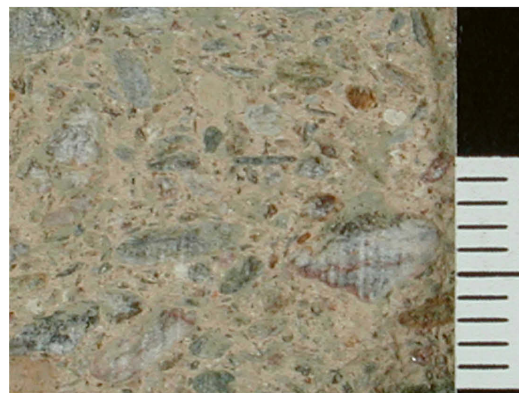
Abb. 20 Gefügebildaufnahme
 Vergrößerung: siehe Maßstab, 1 Teilstrich = 1 mm

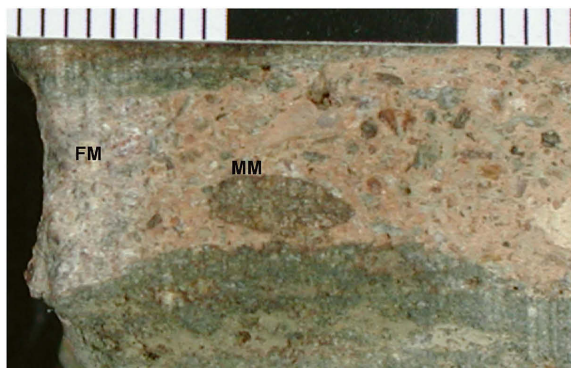
Abb. 19 Detail Mörtelfuge
 0 – 6 mm Fugenmörtel (FM) – grau
 ab 6 mm Mauermörtel (MM) – beige
 guter Haftverbund zwischen den Materialien
 Vergrößerung: siehe Maßstab (1 Teilstrich = 1 mm)

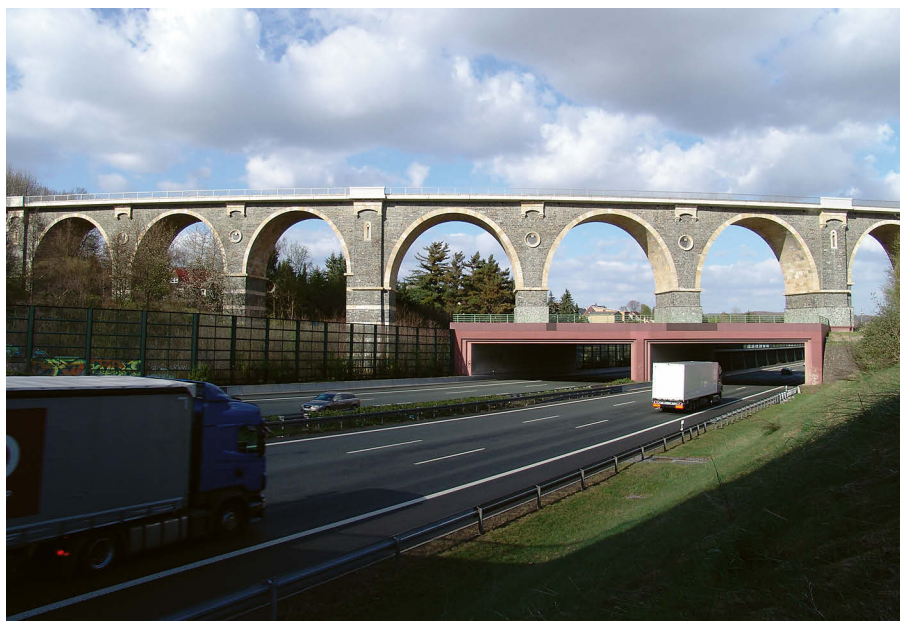
Bild 15. Bahrmühlenviadukt nach Instandsetzung und Ertüchtigung
