Bahrmühlenviadukt – Erhaltung und Ertüchtigung der 15-Bogen-Natursteinbrücke an der Strecke Neukieritzsch–Chemnitz

In den Jahren 2007 bis 2010 wurden durch die Deutsche Bahn AG anspruchsvolle Instandsetzungs- und Ertüchtigungsmaßnahmen am Bahrmühlenviadukt bei Chemnitz ausgeführt. Erläutert werden die zur Qualitätssicherung wichtigen Planungsschritte am Beispiel der denkmalgeschützten Natursteinbogenbrücke. Beschrieben werden die Planungsziele und ausgewählte Ergebnisse der Bestands- und Bauwerkszustandsanalyse als wichtige Projektgrundlagen.

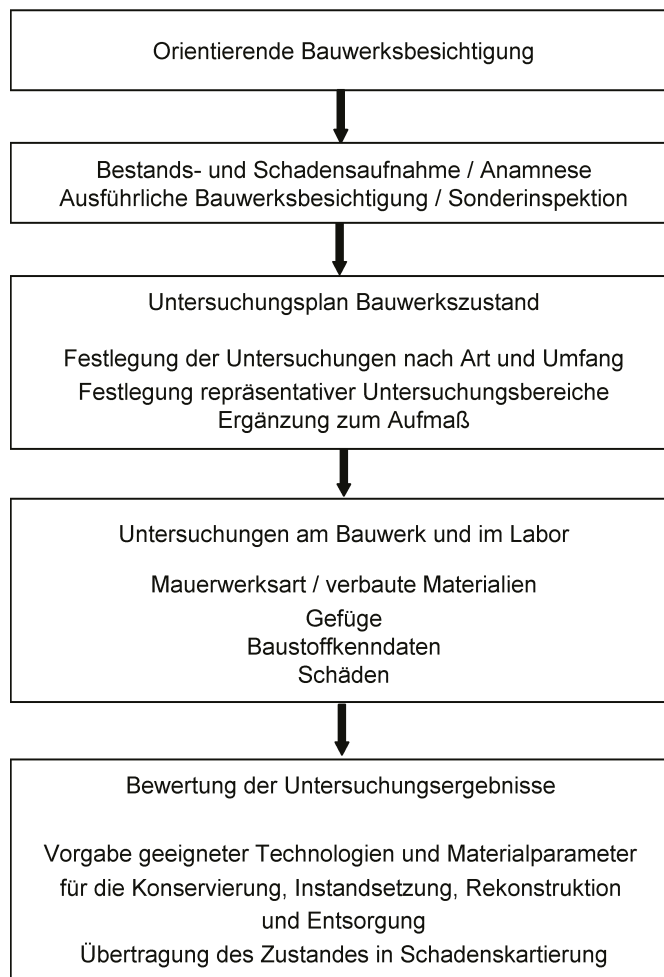
Bild 3. Ablaufschema – baustofflich-konstruktive Analysen am Bahrmühlenviadukt

Im Rahmen der Bauaufnahme wurden durch eine baustofflich konstruktive Analyse der Bestand und der Zustand wesentlicher Bauteile und der hauptsächlich verbauten Materialien erfasst. Die Untersuchungsergebnisse beschreiben die bautechnische Qualität und den Erhaltungszustand wichtiger Materialien und Konstruktionen und liefern entscheidende Grundlagen für die Planung sowie für die Auswahl geeigneter Technologien und Materialien. Den Ablauf der baustofflich konstruktiven Analysen entsprechend den technischen Erfordernissen konform zu den Grundforderungen der Denkmalpflege zeigt das Ablaufschema (Bild 3).

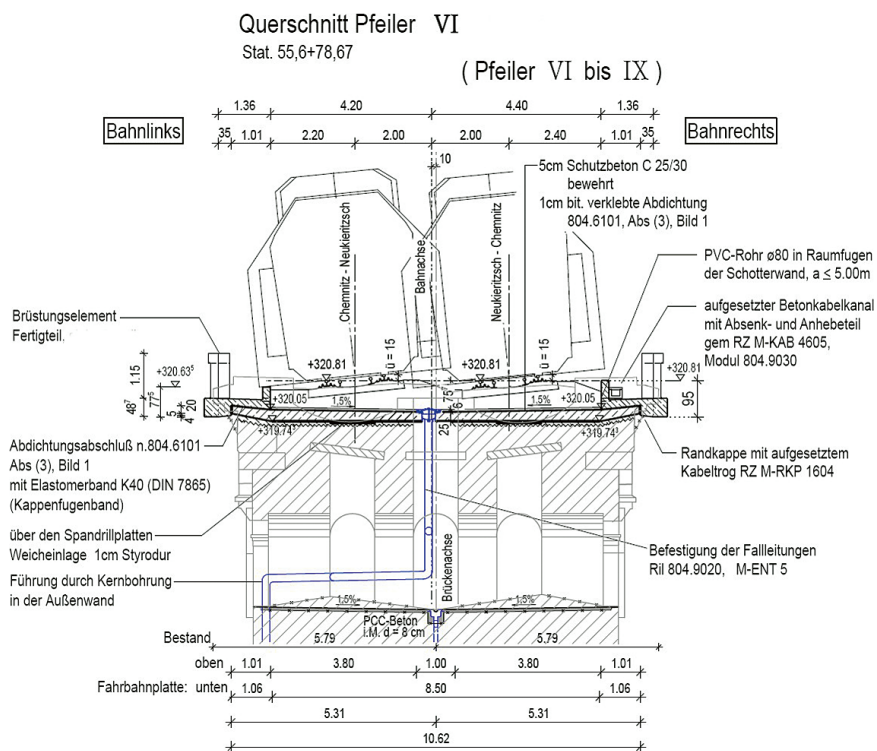
Bild 12. Regelquerschnitt

Zweck der Baumaßnahmen am Bahrmühlenviadukt war die Verbesserung der Funktionalität und Tragfähigkeit des Bauwerks in Analogie zu den durch das Bauvorhaben SPNV Leipzig-Chemnitz bereits auf den angrenzenden Streckenabschnitten hergestellten Nutzungsparametern sowie der prinzipielle Erhalt der Verfügbarkeit (Bild 12).

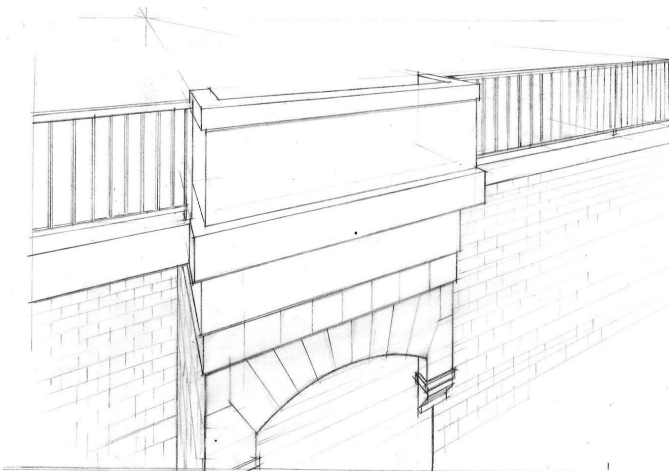
Bild 13. Gestaltungsstudie Kanzel/Brüstungen

flächen verzichtet. Auch die neu angeordneten Brüstungen im Bereich der massiven Gruppenpfeiler des Viaduktes wurden als einfache Stahlbetonfertigteile vorgesehen. Die schlichte und elegante Wirkung der neuen Bauwerksteile im Einklang mit der instand gesetzten historischen Substanz kommt im Übrigen im vorliegenden Fall nicht zuletzt auch durch die handwerklich qualitätvolle Umsetzung der planerischen Ziele zur Geltung (Bild 13 und 14).
